ELEVADOR AUTOS PLATAFORMA

PLANO:
DESCRIPCIÓN DE PARTES

PLANO: HUECO PARA EL ELEVADOR CLAVE:
A-2

PLANO: RECORRIDO DEL ELEVADOR CLAVE: A-3

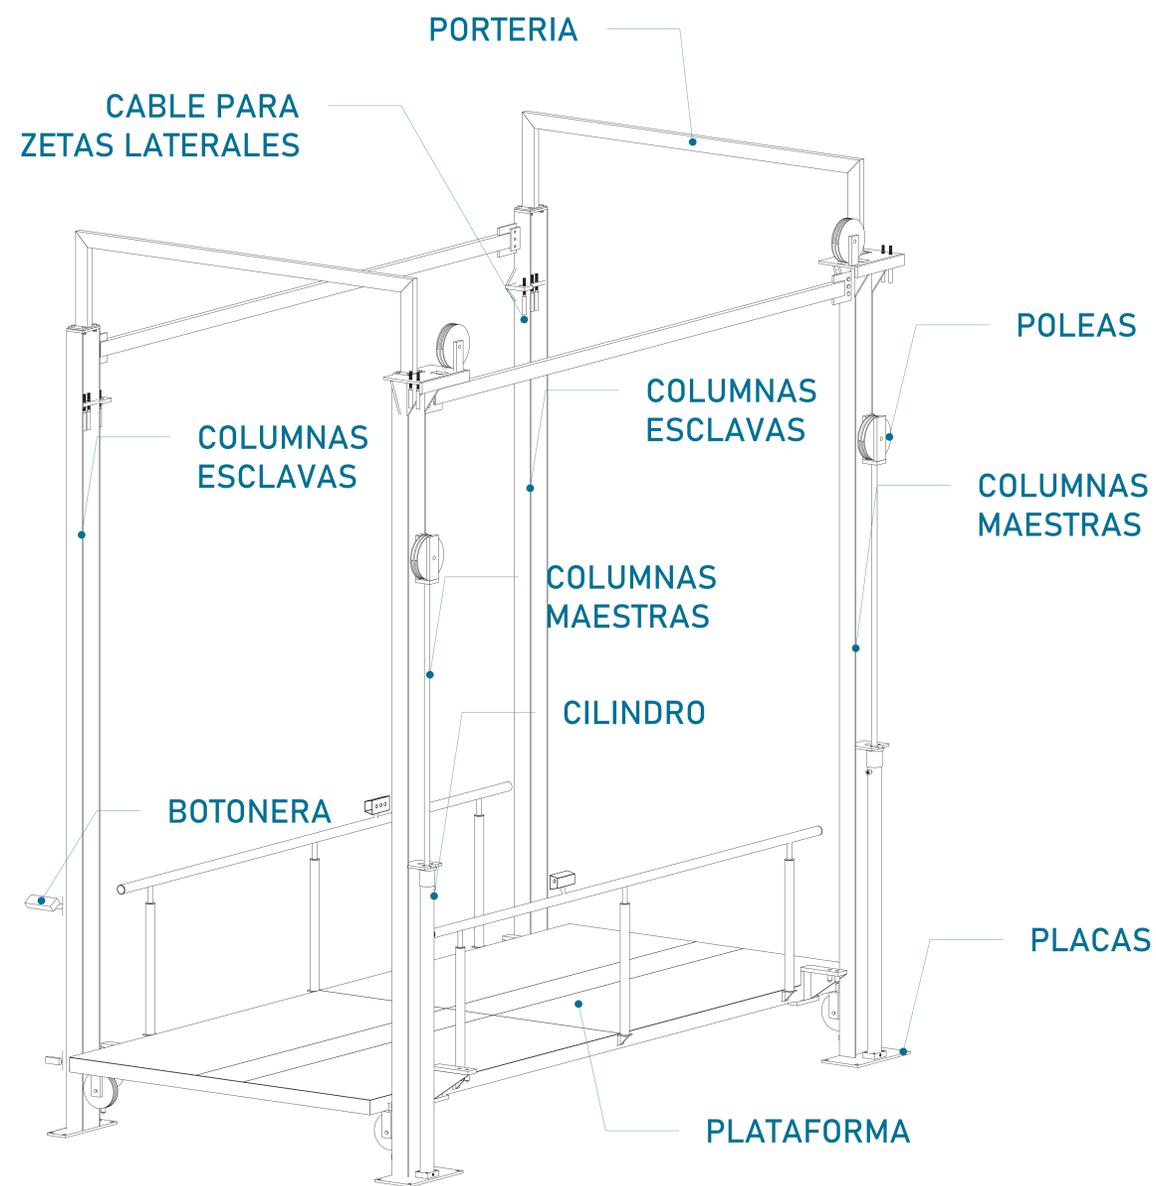
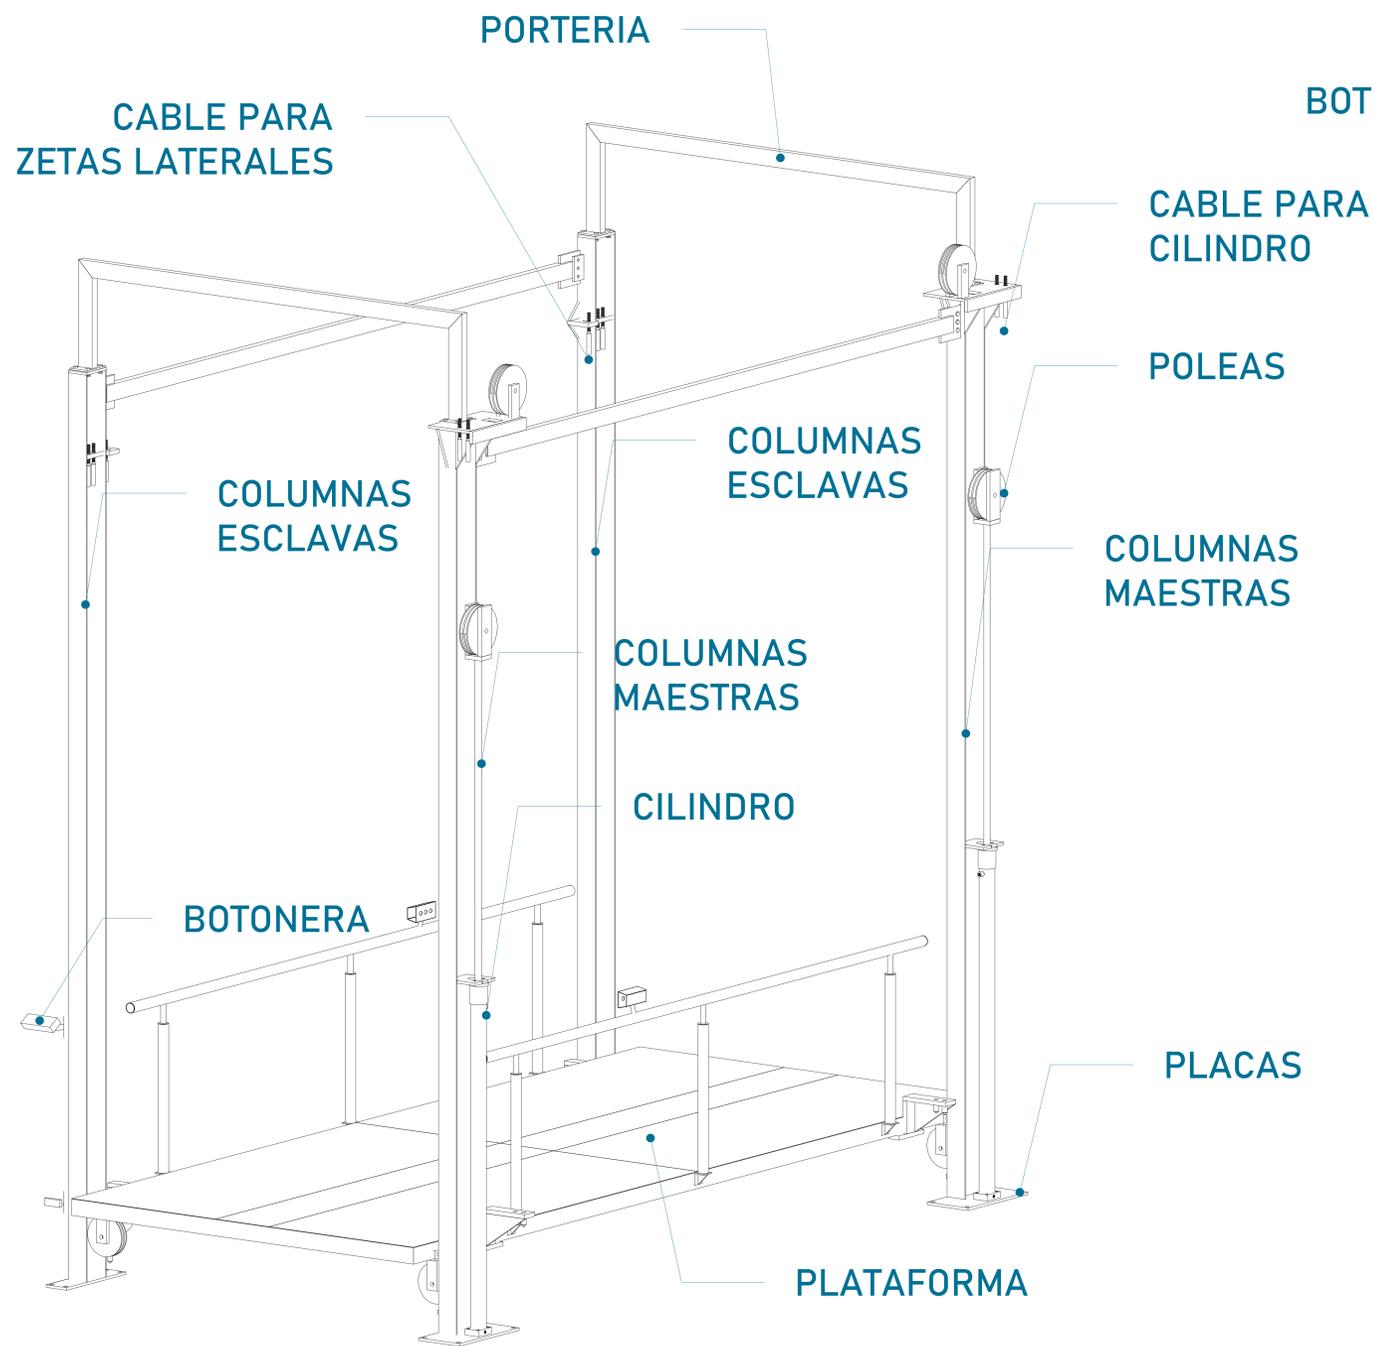
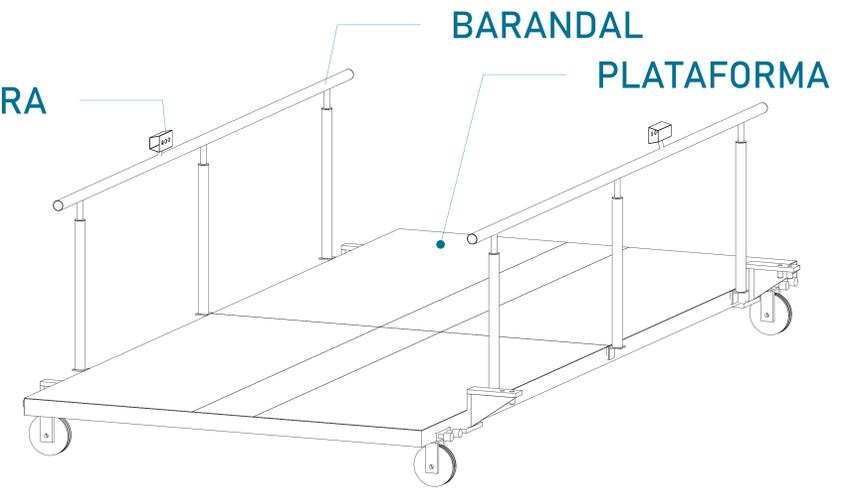
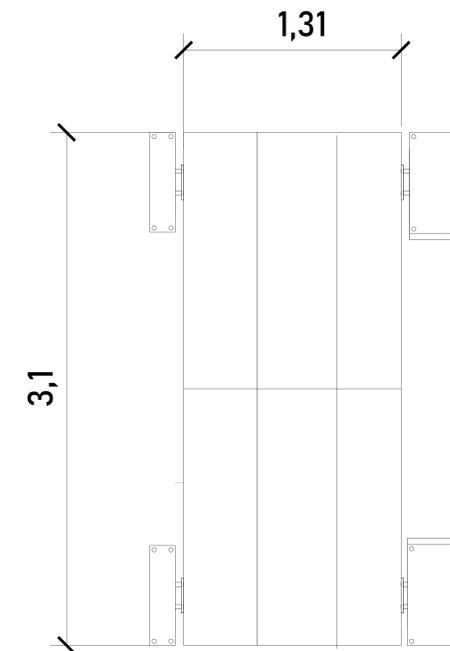
DIMENSIÓN DE PLATAFORMA

Largo	3.10m
Ancho	1.31m

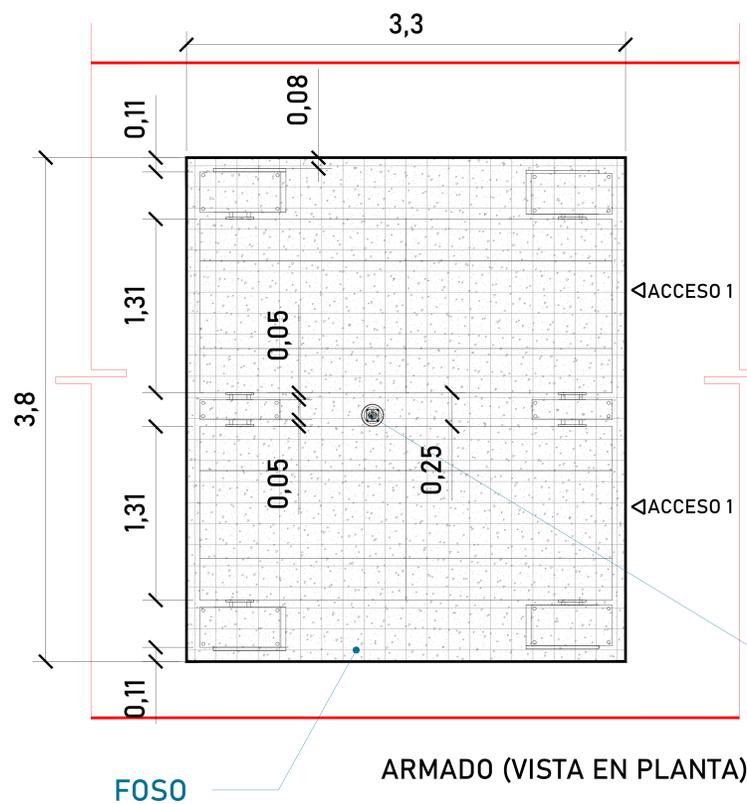
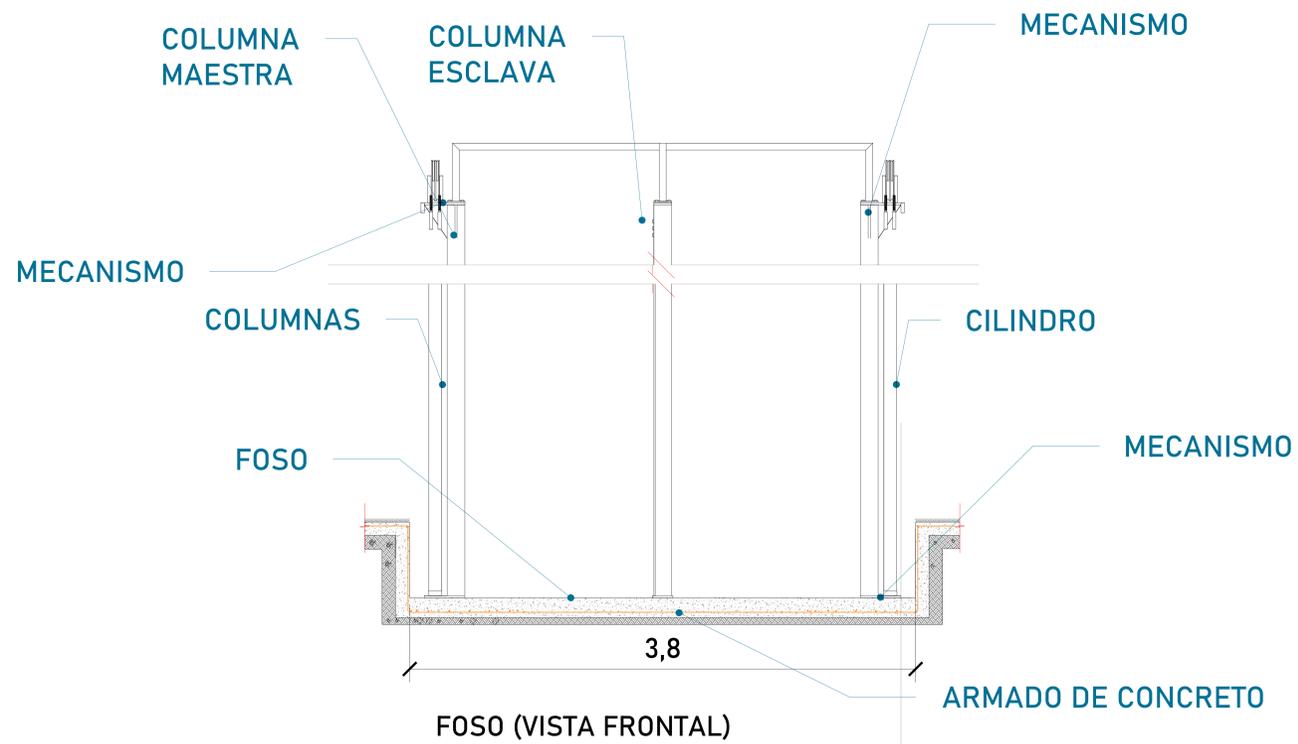
Por motivos de seguridad ante posibles acumulaciones de agua se recomienda la instalación de una salida de drenaje (coladera)

Las dimensiones del área para el elevador en este caso de 3.80m x 3.30m deberá de ser el mismo en todas las estaciones que tenga el sitio.

Firme de concreto con una resistencia de $f'c=250\text{kg/cm}^2$
Malla electrosoldada de 6.6.10.10 después de los 10cm

ALTURA DE COLUMNAS	
Foso	0.45m
Recorrido	1.50m
Sobre paso	1.80m
Total	3.75 m

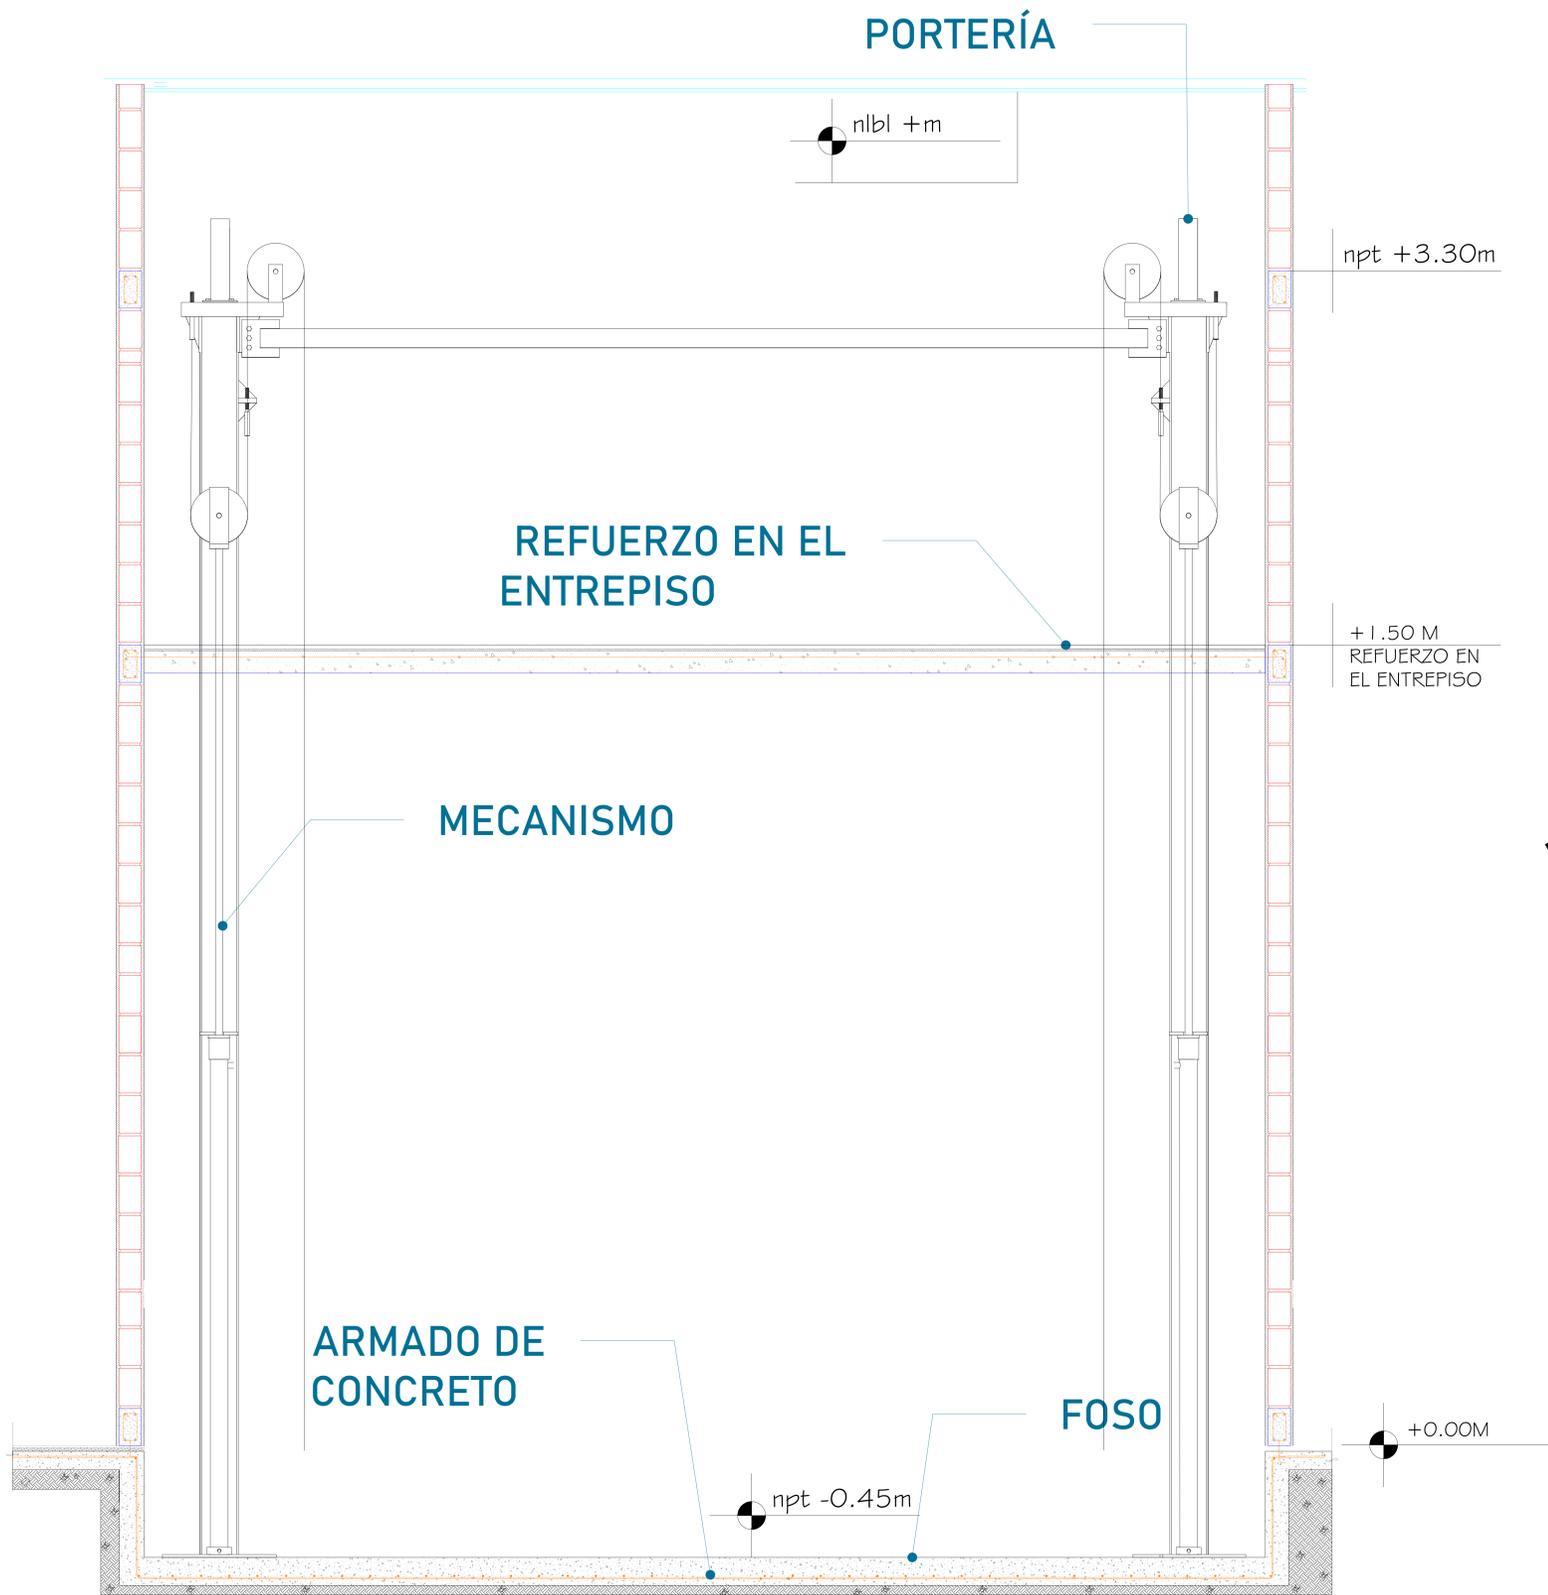
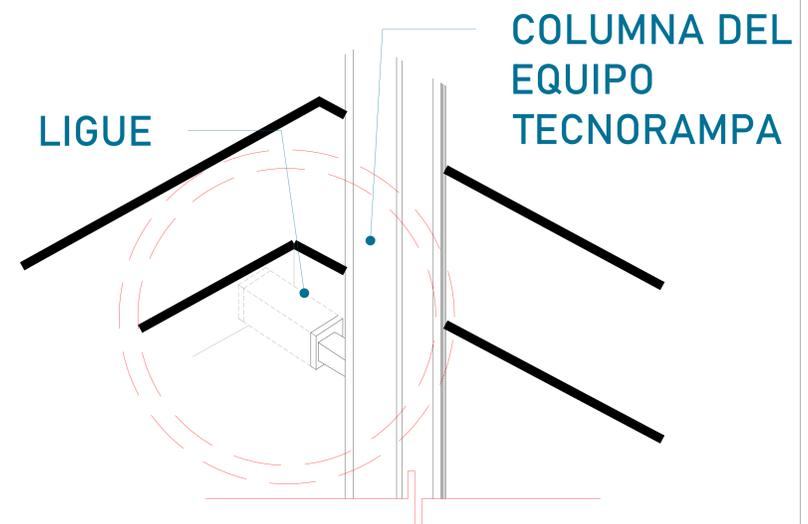
Para la estabilidad del equipo Tecnorampa debera ser anclado aun cierto numero de refuerzos estos serán de acuerdo al recorrido del equipo y a los distintos niveles que se tengan.

Para anclar se solicita una cadena de concreto ($f'c=250 \text{ kg/cm}^2$) o una viga de acero, ambas minimo de 15 cm.

En la ultima estación nuestras columnas tienen un sobrepaso de 1.80m por lo tanto se solicita un refuerzo a esa altura.

Las columnas del equipo Tecnorampa se ligan a distintas alturas por eso se solicitan los refuerzos, estos son puestos por el cliente.
